INSTITUTO POLITÉCNICO
DE VIANA DO CASTELO

REABILITAÇÃO DE PONTES DE ALVENARIA DE PEDRA

Estudo Aplicado a Pontes do Concelho de Paredes de Coura

MESTRADO EM CONSTRUÇÕES CIVIS

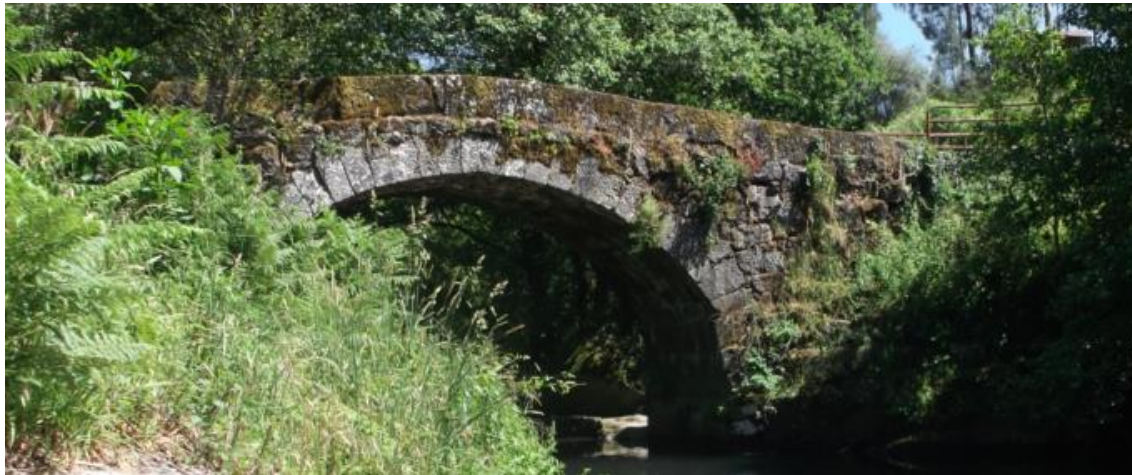
Figura 13: Ponte nova de Formariz - Vista jusante

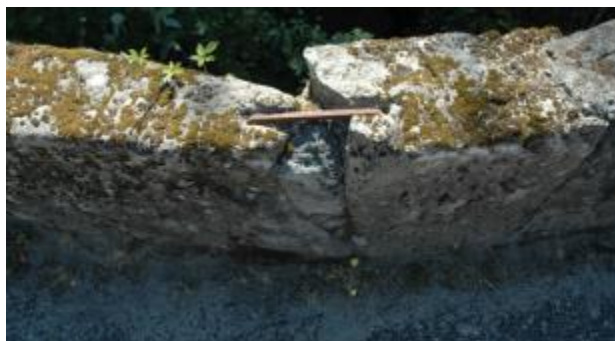
Não é conhecida a data em que a sua construção se deu por terminada, nem nenhuma intervenção posterior, sabendo-se apenas que o pavimento do tabuleiro inicial foi substituído aquando da pavimentação da estrada e que nas pedras que constituem os guarda-corpos foram colocados agrafos, tal como se apresenta na figura 14, possivelmente na mesma altura em que foram colocadas as guardas metálicas.

Sabe-se que em 1995 foi realizada uma intervenção por parte da Câmara Municipal de Paredes de Coura, que contemplou a reposição das guardas de granito, incluindo o fornecimento daquelas que não pudessem ser recuperadas do fundo do rio. (Arquivo) Deduz-se daí que algum impacto poderá ter feito com que algumas pedras caíssem no rio, tendo assim sido necessária a sua recolocação e sendo possível que nessa altura tenham sido colocados os agrafos metálicos referidos.

Figura 14: Ponte nova de Formariz - Vista superior das guardas de pedra com o agrafo metálico

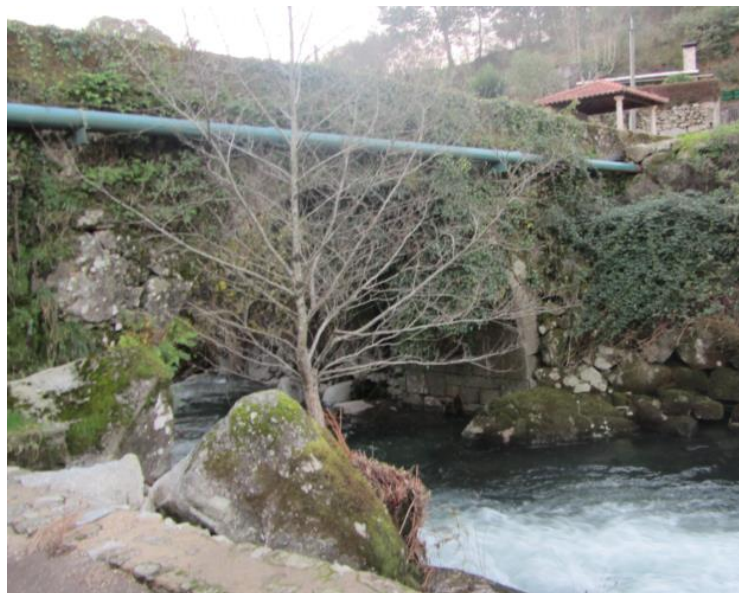
Figura 16: Ponte da Peideira - Vista montante

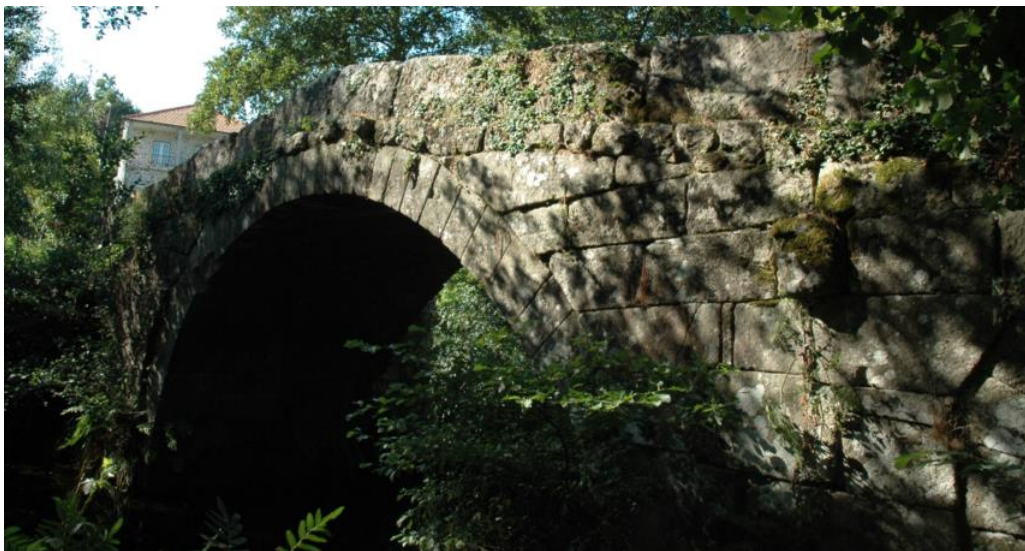
Figura 18: Ponte da Peorada - Vista jusante

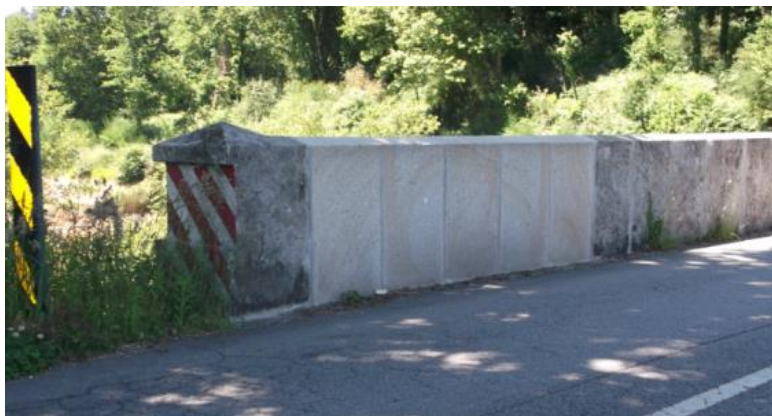
Figura 21: Ponte da Feteira - Guarda-corpos

Aquando da inspeção visual, foi possível verificar que algumas pedras graníticas dos guarda-corpos da ponte foram substituídas por pedras novas, tendo igualmente sido refeitas as juntas com argamassa, como se pode observar na imagem 21.

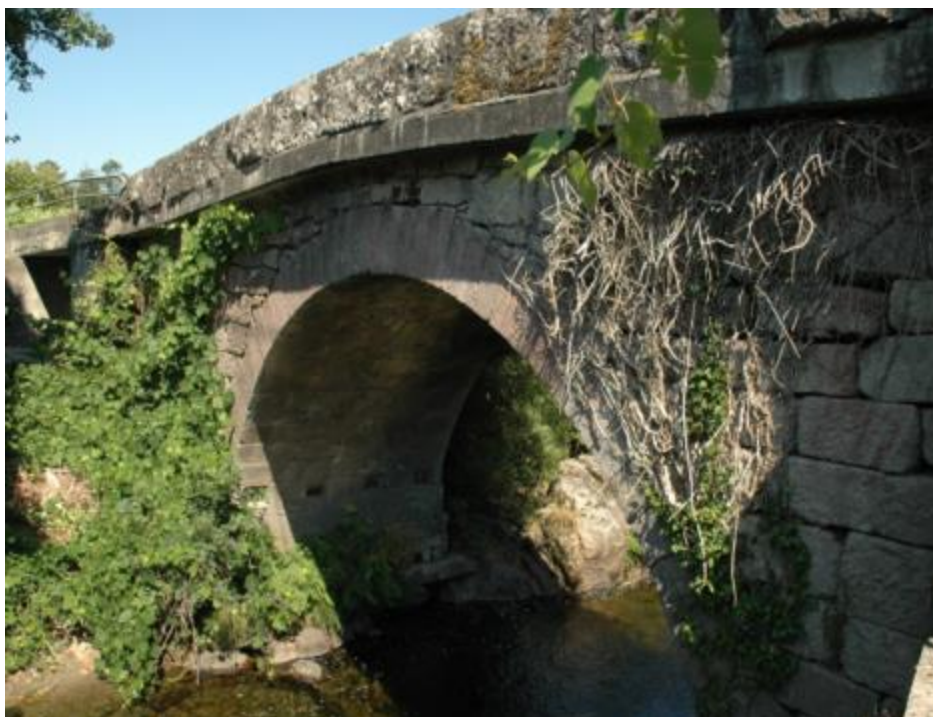
Figura 25: Ponte de S. Martinho de Coura - Vista do alçado jusante existente

No entanto, a substituição das guardas por elementos metálicos não aconteceu, mantendo-se as guardas de granito e existindo apenas uma pequena parte com guarda metálica, como se pode observar na imagem 25.

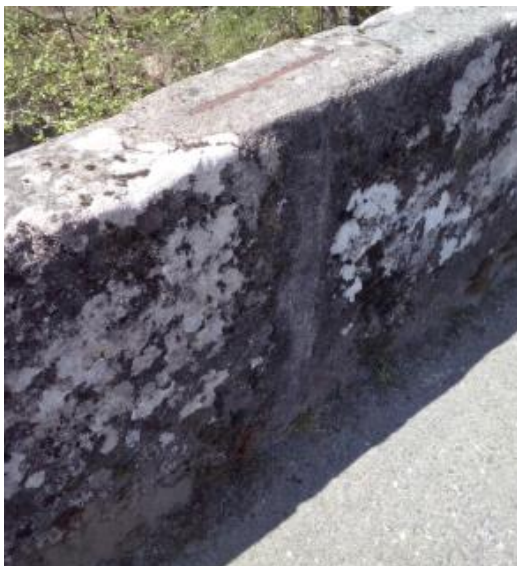
Figura 26: Juntas argamassadas e agraños metálicos

As guardas foram levantadas quando foi realizado o alargamento do tabuleiro da ponte, tendo sido posteriormente repostas, fazendo o correto alinhamento que agora se vê. É possível observar-se a existência de argamassa de cimento nas juntas das guardas, bem como “agrafos” metálicos a unir as guardas. (figura 26)

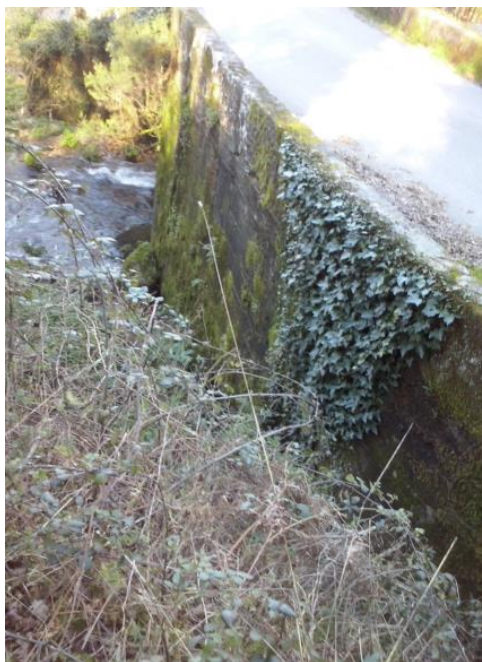
A ponte do Crasto possui três arcos de volta perfeita, sendo maior o que se encontra junto à margem esquerda, compostos por silhares graníticos e com aduelas curtas e largas, formando extradorso irregular. As guardas, também em silhares graníticos, alargam sobre a margem direita. Nesta margem, os encontros estão cimentados. (Figura 30)

Figura 30: Ponte do Crasto - encontro cimentado na margem direita

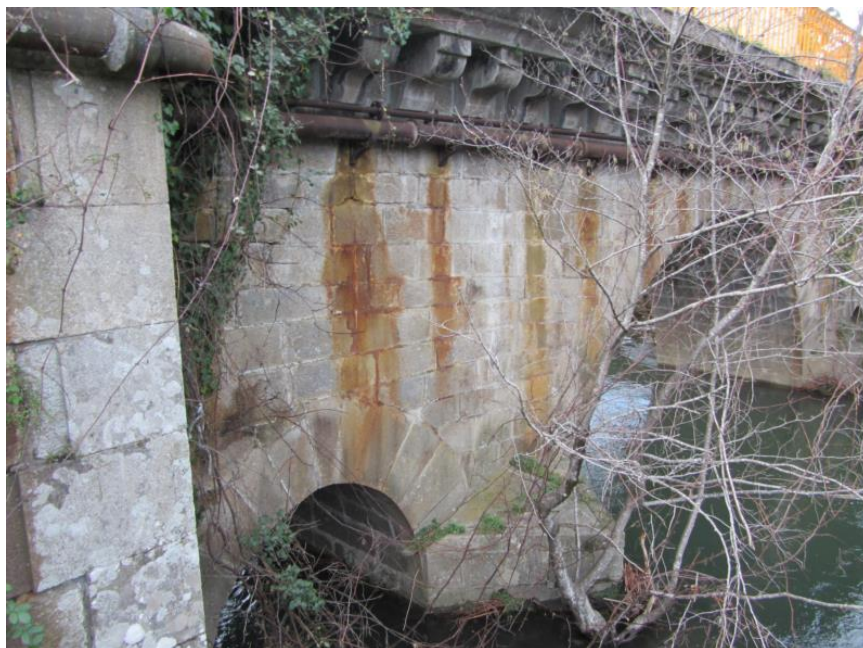
Figura 37: Ponte de Mantelães - vista do alçado montante

Na margem montante existe uma canalização em ferro fundido de saneamento, denegrindo a aparência da ponte. Na imagem seguinte (figura 37) apresenta-se uma vista do alçado montante da ponte, não sendo possível observar todo o alçado devido à má acessibilidade ao local.

Além disso, a última intervenção que ocorreu na ponte, de refechamento das juntas, feita com argamassa de cimento, prejudicou também o aspeto da ponte, pois não se adequa esteticamente ao tipo de estrutura em questão, com o seu valor patrimonial, além dos efeitos negativos que ocorrem na pedra por ação do cimento, que não é compatível com a pedra.

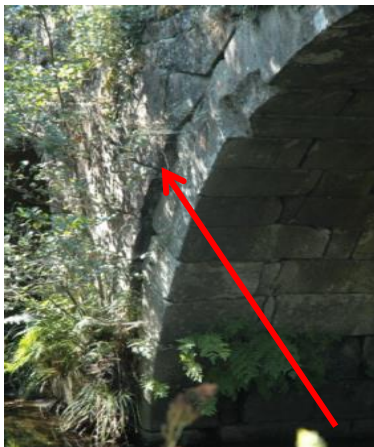
Ainda na ponte 3 é possível verificar outra anomalia do tímpano, o deslizamento. A anomalia presente na figura 40 pode-se observar pelo lado jusante da ponte.

Figura 40: Ponte 3 - Deslizamento do tímpano

O fato de esta anomalia estar presente apenas no alçado jusante da ponte, enquanto no lado montante se apresenta um empolamento dos tímpanos, permite concluir que a ligação do tímpano com o arco e o pavimento é mais forte no lado montante do que no jusante.

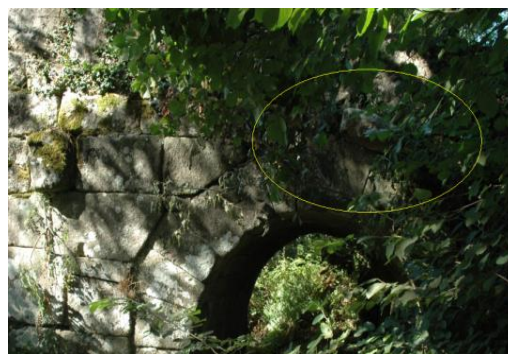
Figura 43: Ponte 3 - Deslocamento das pedras do tímpano junto ao arco da margem esquerda

Esta deformação nos tímpanos pode dever-se a vários fatores relacionados entre si, como o excesso de cargas no pavimento, que transmitem mais cargas ao enchimento, que por sua vez “empurram” os tímpanos. Pode ainda estar relacionada com a presença de água no enchimento, que originam impulsos nos tímpanos, causando estas deformações. Tal como já foi referido, estas condições diminuem a resistência da alvenaria e das suas juntas, levando ao deslocamento dos blocos cujas ligações sejam mais frágeis.

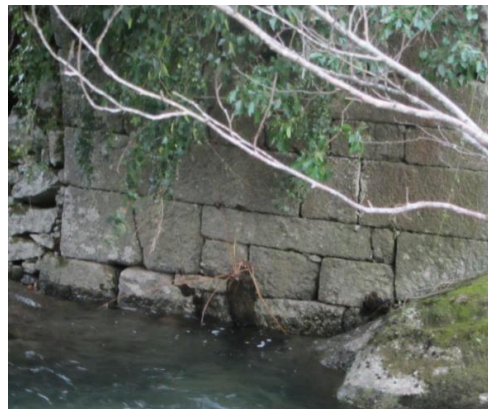
Figura 46: Ponte 2 - Fendilhação de blocos dos encontros

Da inspeção feita observou-se a existência de fendilhação localizada em alguns blocos dos encontros das pontes 1, 2, 3 e nos muros de encontro da ponte 9.

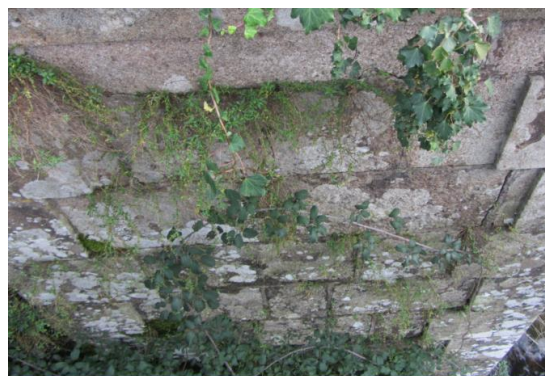
Figura 48: Ponte 9 - Fendilhação de blocos dos encontros

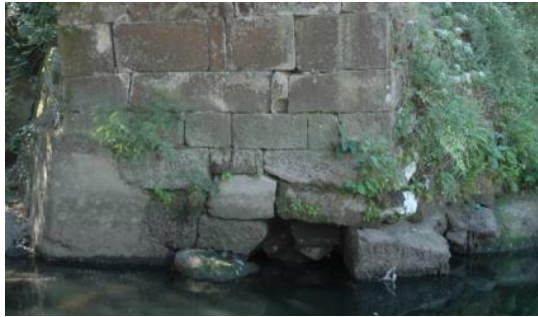
Relativamente à ponte 1, estas encontram-se visivelmente danificadas, apresentando elevada erosão e desagregação das pedras, além de já ter existido o desprendimento e arrastamento de outras, resultando na infra-escavação visível nas imagens seguintes.

Figura 49: Ponte 1 - Erosão na margem esquerda

Tais danos sobre as fundações, resultam em anomalias estruturais, devendo-se sobretudo à acção da água do rio, que transporta consigo sedimentos que vão deteriorando os elementos de pedra, e mesmo à própria acção mecânica da água. Deve-se igualmente à existência de vegetação que destrói as pedras, abrindo fendas entre elas que se alargam cada vez mais, até ao seu desprendimento. Pode ainda dever-se a alterações no escoamento do rio, devido por exemplo a períodos de cheia que alteram os depósitos de areias, podendo deixar as fundações mais desprotegidas.

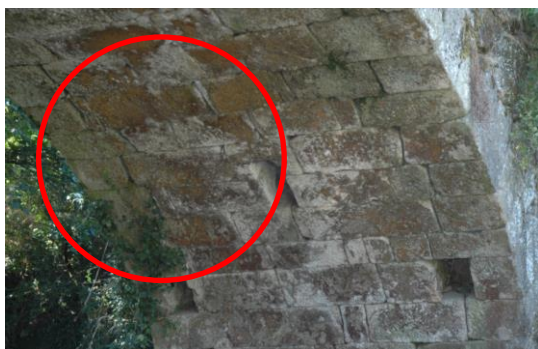
Figura 57: Ponte 1 - Fendilhação localizada

Pode começar por se referir a fendilhação existente nas aduelas, e que é visível nas pontes 1 (figura 57) e 3 (figura 58).

Estas fissurações podem dever-se à existência de tensões superiores às suportadas pela alvenaria. Note-se que tanto na ponte 1 como na 3 foram já descritas outras anomalias em outros elementos estruturais (como os tímpanos) também devido a estas causas. A fendilhação pode ainda dever-se à pressão exercida pela vegetação que se desenvolve no arco, causando a perda de resistência da alvenaria.

Esta anomalia faz diminuir a resistência da estrutura, principalmente se for muito generalizada, levando à abertura de juntas. Esta abertura de juntas leva por sua vez ao desenvolvimento de mais vegetação e permite a entrada de água no intradorso da ponte.

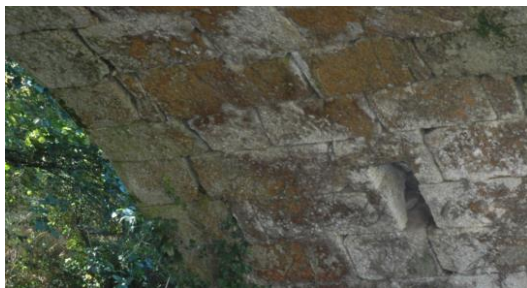
Figura 59 – Ponte 1 - Aduelas fraturadas

Nas pontes 1 e 3 é possível verificar-se que algumas das aduelas se encontram fraturadas, tal como se apresenta nas figuras seguintes.

Estas anomalias podem ser causadas por tensões na alvenaria devido a movimentos nos apoios ou ainda a esforços superiores à resistência da alvenaria, devido a sobrecargas causadas pela passagem de veículos ou pela entrada de água no enchimento.

Tal como na fissuração, esta anomalia faz diminuir a resistência da estrutura, principalmente se for muito generalizada, levando à abertura de juntas. Esta abertura de juntas leva por sua vez ao desenvolvimento de mais vegetação e permite a entrada de água no intradorso da ponte.

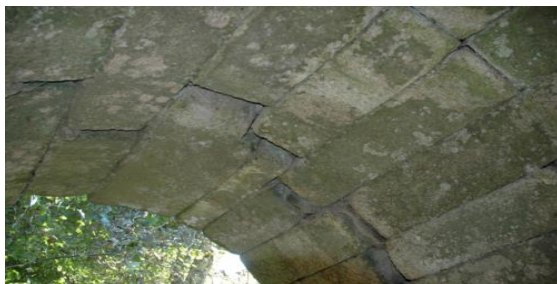
Figura 62: Ponte 3 - Fendilhação longitudinal do arco

Na ponte 3 foi possível verificar esta anomalia nos dois arcos inspecionados (figuras 62 e 63).

Na ponte 3 é possível observar nos arcos 2 e 3 uma fendilhação longitudinal dos mesmos. No arco 1 não foi possível inspecionar o elemento devido à falta de acesso ao local. Na figura 62 é possível observar a fendilhação no arco 3, numa vista de jusante, vendo que esta se encontra bastante acentuada.

Esta fendilhação longitudinal dos arcos pode dever-se à acumulação de água no enchimento do arco, devido aos danos existentes no pavimento e à falta de drenagem no caso da ponte 1 e no caso da ponte 3 devido à permeabilidade do pavimento. As deformações do arco podem ainda estar relacionadas com o aumento da sobrecarga causada pela passagem de veículos. Em ambas as pontes o trânsito está condicionado. No caso da ponte 1, o trânsito está restrito a veículos com peso superior a 3,5 toneladas e no

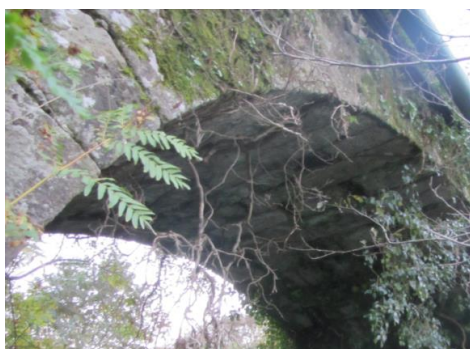
Figura 64: Ponte 2 - Abertura das juntas no intradorso

Na ponte 2 observa-se a abertura das juntas no topo do intradorso do arco, transversalmente, tal como se pode observar na figura 64 e 65.

Esta anomalia, visível nas juntas dos blocos mais próximas do topo do intradorso do arco, deve-se à entrada de água no enchimento, através do pavimento, fazendo a lavagem dos elementos que se encontram perto das juntas e permitindo a saída da água por aí. Como se observa na figura, as juntas mais próximas do topo da ponte, onde a distância entre o pavimento e o arco é pequena, encontram-se enegrecidas pela humidade, devido à passagem da água do enchimento para o exterior por aí.

O facto de a superfície ficar humedecida favorece o desenvolvimento da vegetação, principalmente trepadeiras, que se desenvolvem nas juntas, causando posteriormente a sua erosão devido à ação mecânica das raízes.

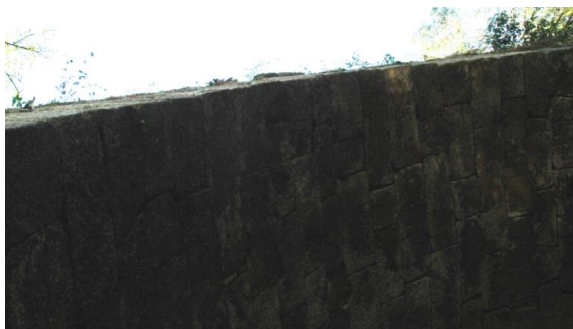
Figura 66: Ponte 1 - Abertura de juntas no intradorso do arco

Também nas pontes 1 e 3 é possível observar a abertura de juntas no intradorso do arco. (figuras 66 e 67)

Estas aberturas das juntas levam à perda da coesão entre os blocos, podendo levar à sua desagregação. Esta anomalia causa instabilidade na estrutura, levando a alterações no comportamento mecânico da mesma, também devido à perda da argamassa das juntas. A passagem da água do pavimento para o enchimento favorece ainda a lavagem dos finos, causando vazios no enchimento.

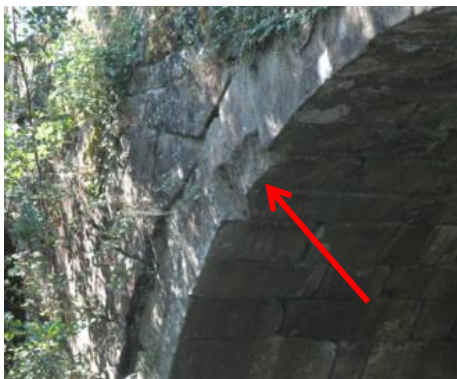
Figura 68: Perda de material das aduelas – vista jusante

É possível verificar na ponte 3 que existe uma outra anomalia ao nível do arco que apenas foi possível identificar nesta ponte, tratando-se da perda de material das aduelas. Nesta ponte observa-se esta anomalia tanto na vista jusante (figura 68) como na jusante (figura 69).

Esta anomalia pode dever-se ao embate de objetos ou embarcações que circulem no rio. Pode ainda dever-se a uma perda de resistência da alvenaria devido às pressões exercidas que poderá originar fendilhação na pedra e posteriormente à sua fratura com desprendimento.

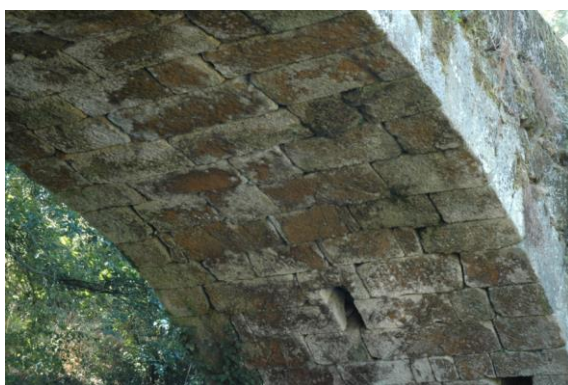
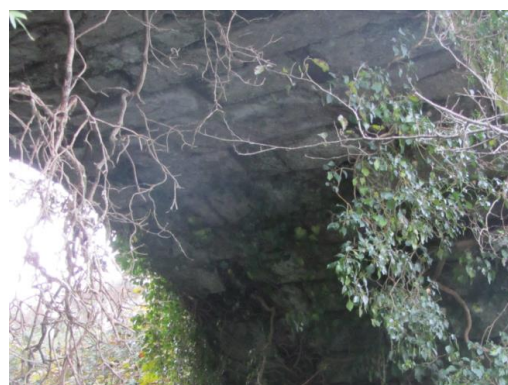
Nas pontes 1 e 2 não se observa qualquer tipo de argamassa a ligar os blocos, como se pode observar nas figuras 70 e 71.

Não se observa argamassa a ligar os silhares do arco tanto no seu intradorso como no extradorso. Sendo ambas as pontes do período moderno pode-se supor que existiria argamassa de consolidação das juntas e que a sua ausência se deve ao seu desprendimento.

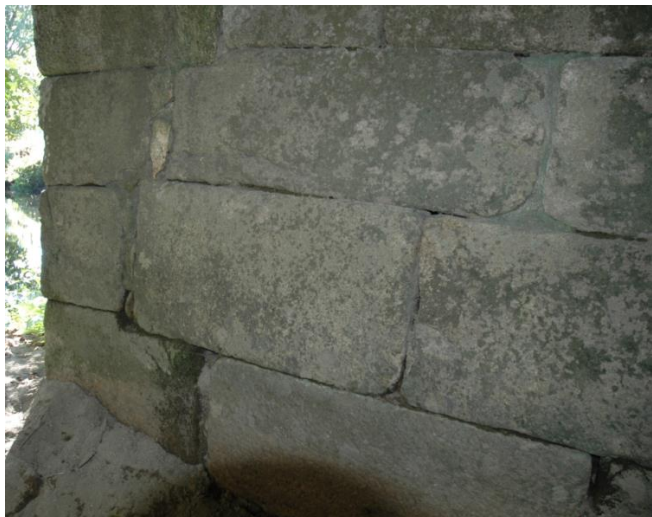
Figura 72: Ponte 3 - Intradorso do arco 3

Na ponte 3 são visíveis vestígios de argamassa de cimento, que poderão ser resultado de alguma consolidação que tenha ocorrido, talvez a referida anteriormente de 1979 como trabalhos de conservação. Pode-se observar os vestígios dessa argamassa na figura seguinte.

São poucos os locais onde ainda existe argamassa a unir as juntas, tendo praticamente toda desprendido das juntas. No arco central desta ponte não é visível qualquer tipo de argamassa entre os silhares.

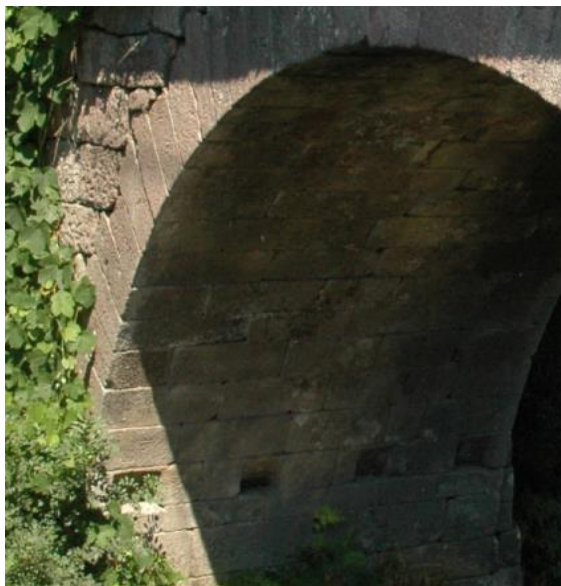
Figura 73: Ponte 5 - Intradorso do arco

Relativamente à ponte 5 não se observa qualquer tipo de argamassa a consolidar os blocos, tal como se observa na figura 73.

Sendo uma construção da idade média, é possível que não tenham sido executadas as juntas argamassadas na sua construção e portanto, neste caso, a ausência de argamassa é de raiz e não o resultado do desgaste da mesma.

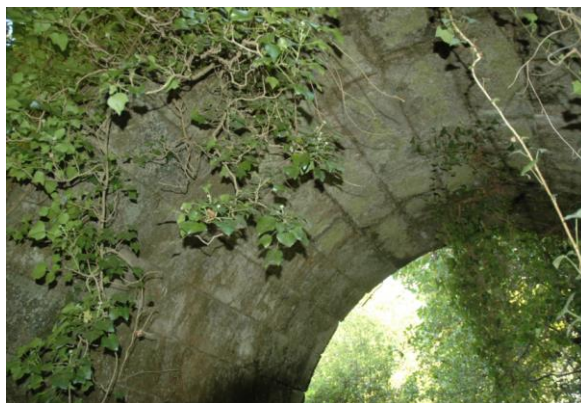
Figura 74: Ponte 6 - Intradorso

Pode-se observar o mesmo efeito na ponte 6, tal como se mostra na figura 74.

Tal como na ponte 5, também aqui a inexistência de argamassa é de origem, não tendo sido argamassadas as juntas na sua construção. Esta conclusão pode retirar-se também pelo tamanho das juntas, sendo que estas são de dimensões muito reduzidas, pelo que não deve ter existido argamassa nenhuma a uni-las.

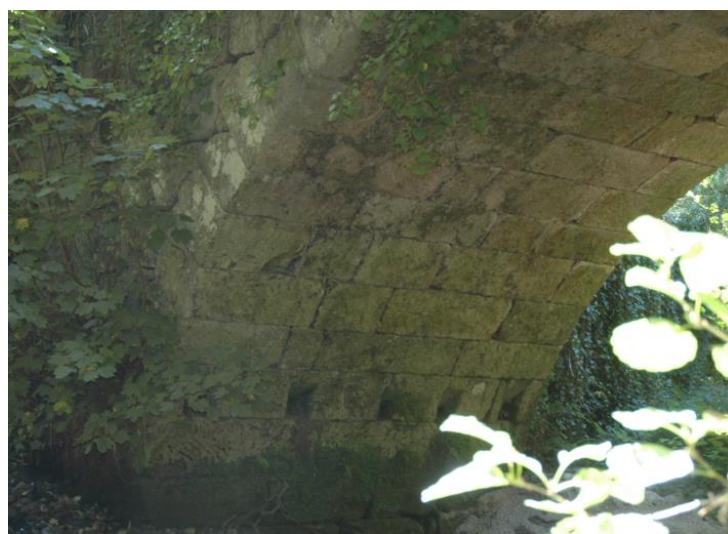
Figura 75: Ponte 7 - Intradorso do arco

Relativamente à ponte 7, não é também visível a existência de argamassa, como se pode observar na figura 75.

A ausência de argamassa nas juntas deve-se ao seu desprendimento causado pelo desgaste e erosão da mesma, uma vez que as suas juntas possuem espaçamentos que teriam de ter sido colmatados com argamassa.

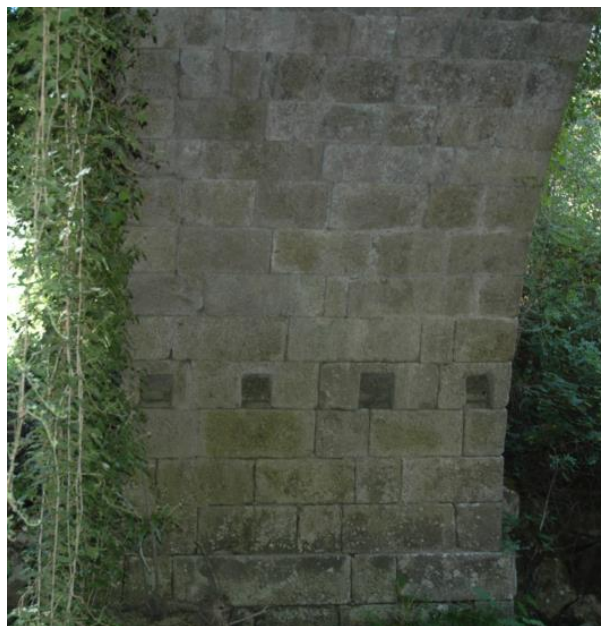
Figura 76: Ponte 8 - Intradorso do arco

Já na ponte 8 são visíveis vestígios de argamassa, observando-se a sua ausência nos locais mais próximos da água, tal como se observa na figura 76.

Este desprendimento da argamassa pode dever-se à ação mecânica do vento e da chuva ou à ação da vegetação. Por um lado tem-se a ação mecânica da chuva e do vento que causam o desprendimento da argamassa pela erosão causada e por outro, as partículas transportadas por estes elementos, que se depositam e que podem originar reações químicas em presença de outros elementos como o caso da argamassa, levando à sua dissolução.

Por outro lado tem-se ainda a ação da vegetação que, com as suas raízes, leva ao desprendimento da argamassa. Pode ainda atribuir-se como causa a água que se infiltra pelos pavimentos das pontes, principalmente quando estes se encontram danificados ou quando são em calçada sem juntas argamassadas, levando à lavagem da argamassa a partir do interior.

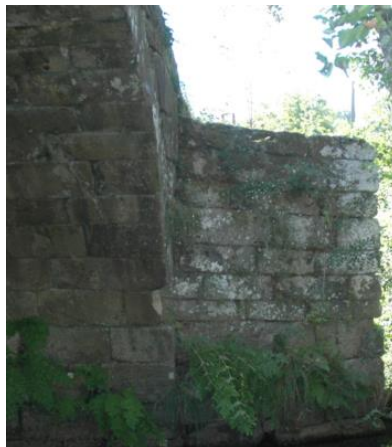
Figura 77: Ponte 3 - Inclinação do quebra-mar

Na ponte 3 é possível observar o deslizamento da parte superior do quebra-mar em relação ao tímpano, tal como se pode observar na figura seguinte.

Como se observa na figura 77, este deslizamento da parte superior do quebra-mar está relacionado com a tensão exercida pelo tímpano, que se encontra a “empurrar” o quebra-mar.

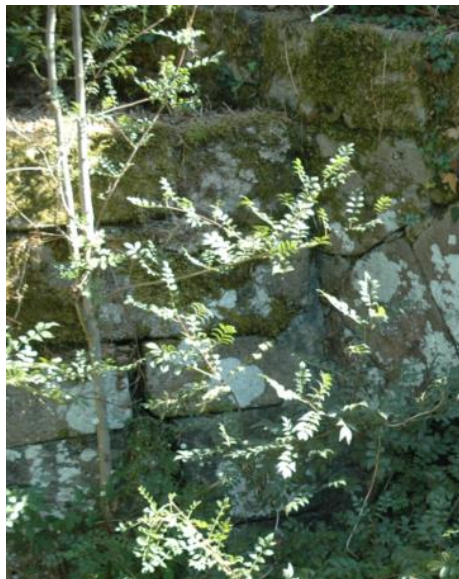
Figura 79: Ponte 3 - Ligação entre o quebra-mar e o tímpano

Na ponte 3 é possível observar que foi argamassada a ligação entre o quebra-mar e a restante estrutura, encontrando-se essa ligação bastante deteriorada, como se pode

observar na figura 79. Já na ponte 7 não é possível observar qualquer tipo de ligação consolidada entre o quebra-mar e o tímpano.

No entanto é possível observar que essa argamassa já não resiste na maior parte da ligação entre os dois elementos, não parecendo existir assim uma ligação física entre o quebra-mar e a restante estrutura, e parecendo que este apenas encosta na ponte.

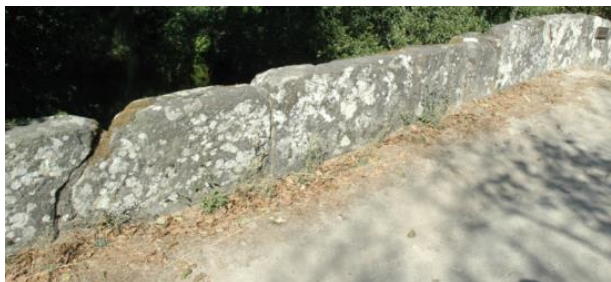
Figura 85: Ponte 3 - Fratura de guardas

A fratura observada (figura 85) pode ter várias origens, podendo dever-se ao embate de algum veículo ou à perda de resistência da alvenaria devido à ação de vegetação que causa pressão na pedra. Não se trata de uma anomalia severa, mas pode ainda assim originar a perda de blocos caso não se realize a união entre os blocos fraturados.

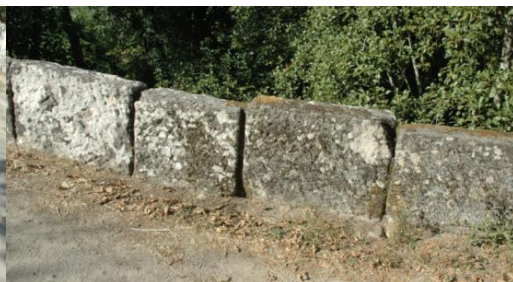
Figura 86: Ponte 3 - Desalinhamento das guardas

Tal como referido pode ainda observar-se o desalinhamento de algumas guardas (figura 86). Esta anomalia pode dever-se aos elevados impulsos laterais a que a ponte está sujeita, tal como já referido na descrição das anomalias dos tímpanos. Pode ainda dever-se ao embate de um veículo, já que esta anomalia se localiza apenas numa zona. Existe o risco de queda das pedras uma vez que o desalinhamento causa a sua instabilidade.

É ainda possível observar nesta ponte a abertura de juntas, com perda de argamassa de juntas (figura 86).

A abertura de juntas é mais visível junto da zona onde ocorreu o desalinhamento das juntas, podendo concluir-se assim que a perda da argamassa das juntas se deveu ao movimento das pedras das guardas. A ausência desta argamassa pode levar à perda dos blocos, uma vez que não há uma relação entre as pedras.

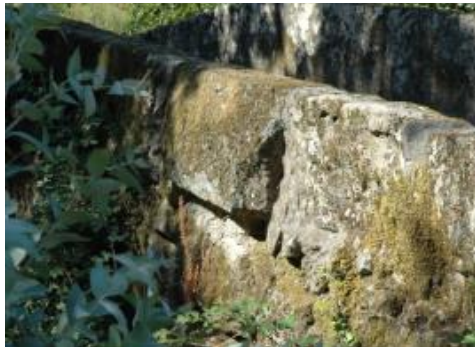
Figura 87: Ponte 1 – Erosão no material pétreo das guardas

A erosão destes elementos encontra-se bastante acentuada, assim como a erosão das juntas argamassadas, que quase já não são visíveis, como se pode observar na figura 87. Nas juntas onde ainda é visível argamassa, esta encontra-se bastante frágil, desprendendo muito facilmente.

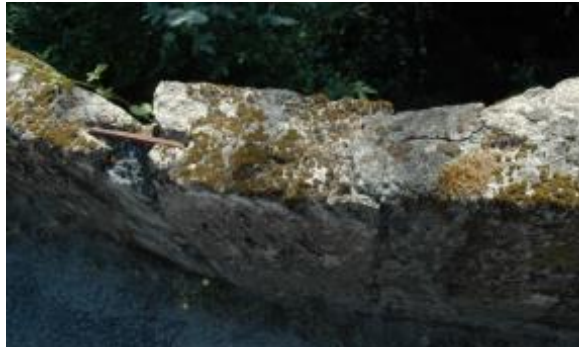
Figura 88: Ponte 1 – Erosão das pedras e desprendimento da argamassa

Na ponte 1 é possível observar ambos os grupos de anomalias referidos, existindo uma erosão muito acentuada das pedras que constituem os guarda-corpos, refletindo-se numa separação entre estes elementos, como se observa na figura 88. De notar que estas pedras do guarda-corpos foram já sujeitas a um processo que visa diminuir a separação das pedras entre si, recorrendo a um “agrafo” de metal.

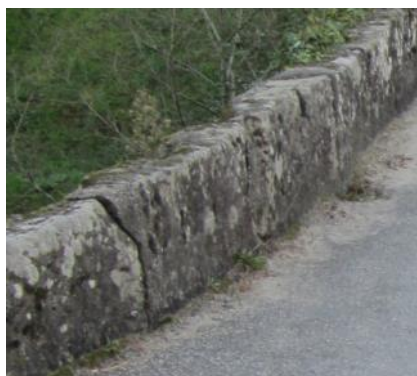
Figura 89: Ponte 2 - Desprendimento argamassa das guardas

Já na ponte 2 e na ponte 7 é possível observar problemas relacionados com a argamassa das juntas e não com a erosão da pedra. Nestas duas pontes, as juntas das guardas foram argamassadas com argamassa de cimento, encontrando-se esta a desprender dos elementos de pedra, tal como se observa na figura 89 e 90.

A argamassa de cimento mostra-se claramente incompatível com as pedras, estando a destacar muito facilmente. No entanto, não é visível nenhum dano nas guardas causado pelo destacamento da argamassa, encontrando-se as mesmas perfeitamente alinhadas e sem sinais de erosão nas juntas.

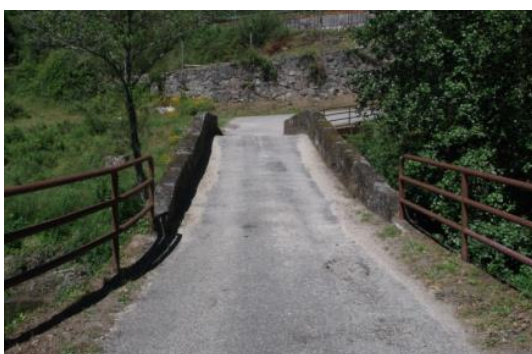
Figura 92: Ponte 1 – Pavimento

Relativamente ao primeiro grupo tem-se as pontes 1 e 2. Nestas, o seu tabuleiro encontra-se pavimentado em semipenetração, tipo de pavimento que não é tão impermeável como o tapete e que sofre uma maior degradação com a ação da chuva e a circulação automóvel. Nestas pontes o pavimento apresenta-se degradado, com aberturas e materiais soltos, como se vê nas imagens seguintes (figura 92 e 93).

Relativamente à ponte 1, a sua degradação prende-se mais com o tráfego automóvel do que com a acumulação de água no pavimento, não sendo esta anomalia tão grave aí como o é na ponte 2.

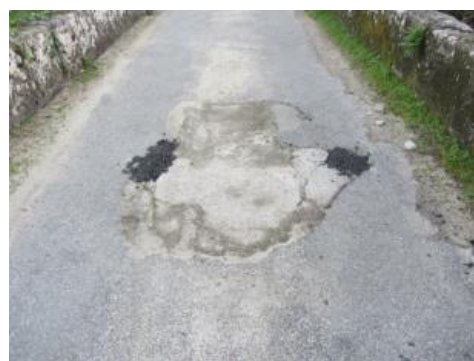
Figura 93: Ponte 2 - Pavimento

No caso da ponte 1, e como o tabuleiro é em cavalete, a água não se acumula no pavimento, correndo livremente para fora do tabuleiro, mas na ponte 2, devido à falta de pendente corretamente executada e à obstrução dos sistemas de drenagem, a água acumula-se no pavimento. Em resultado, o pavimento começou a ceder, tendo sido

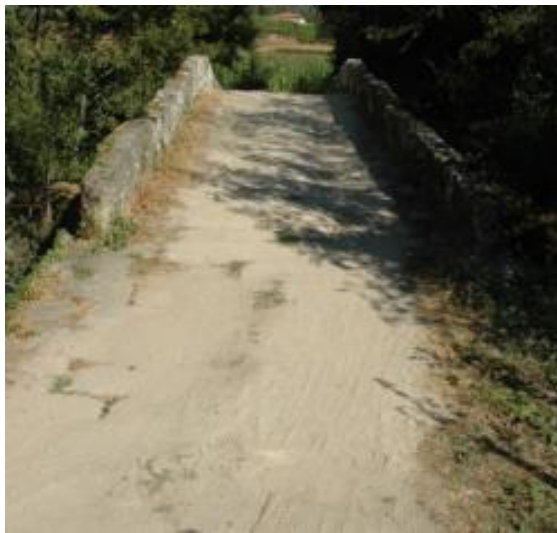
Figura 94: Ponte 3 - Pavimento

Relativamente às pontes 3 e 6, o seu pavimento é em calçada, permitindo a entrada de água pelas juntas da calçada. Observa-se nas imagens seguintes (figura 94 e 95) uma vista sobre os pavimentos das duas pontes.

O pavimento da ponte 3 possui grandes espaçamentos entre as pedras de granito que o compõe, e sem uma argamassa para unir as pedras, a entrada de água da chuva pelo pavimento é bastante facilitada. Observa-se na figura 97 o espaçamento entre os blocos, que não possuem nenhuma coesão entre si.

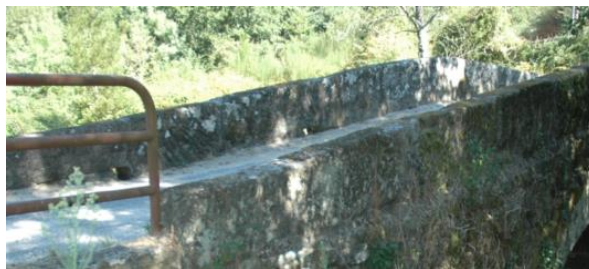
Figura 97: Ponte 1 - Sistema de drenagem

Na ponte 1 pode-se observar a existência de orifícios nas guardas que permitem a drenagem da água (figura 97).

Estes orifícios encontram-se ligeiramente obstruídos, não permitindo o correto escoamento da água que circula no pavimento. Não possui ainda qualquer tipo de pingadeira, fazendo com que a água escorra ao longo dos encontros.

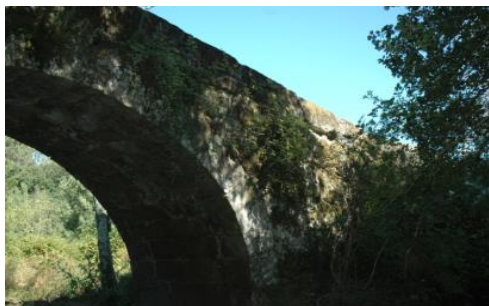
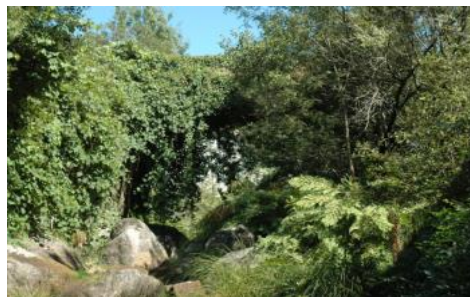
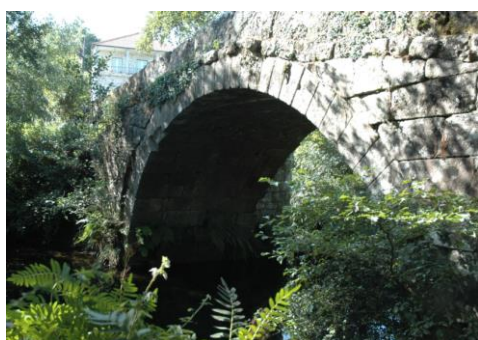
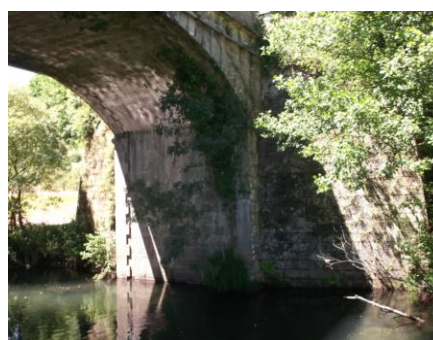
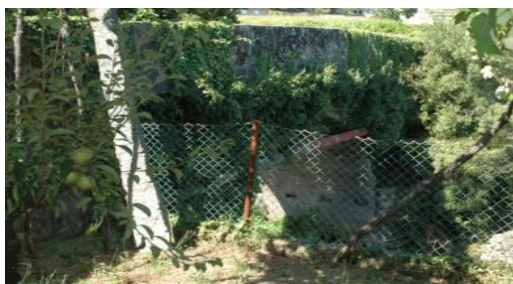
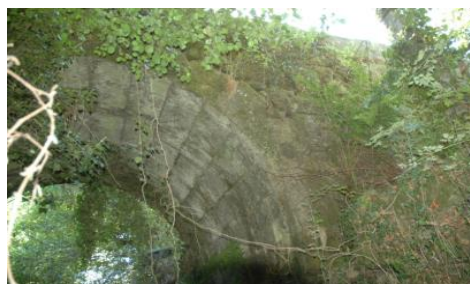
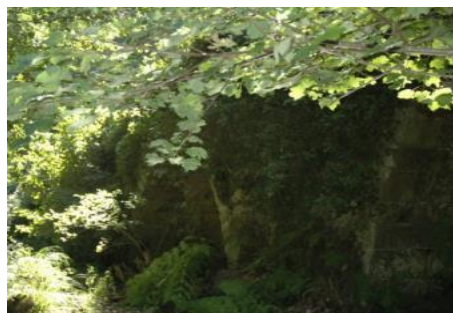
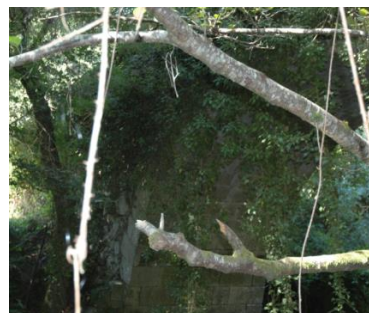
A nível geral é possível observar intensa vegetação a cobrir as pontes, prejudicando à partida a inspeção das obras de arte. De seguida apresentam-se algumas imagens gerais da vegetação que encobre as pontes.

Como se observa nas imagens anteriores, todas as pontes possuem vegetação nos seus elementos. Em todas as pontes, à exceção da ponte 9 na qual não foi possível observar, existe vegetação ao nível dos encontros/fundações. Esta caracteriza-se por desenvolvimento de fetos ou de outra pequena vegetação como no caso da 4. Nas pontes 6 e 8 ainda se encontra musgo patente nesses elementos da ponte. Nas pontes 1, 2 e 8 é ainda possível encontrar-se raízes de vegetação (figuras 109 a 111).

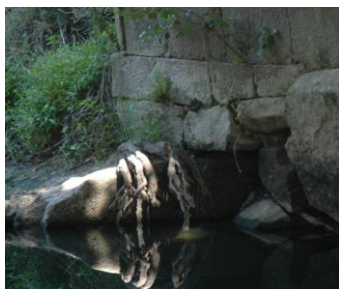
**Figura 109: Ponte 1 -
Raízes**

Nos casos particulares ilustrados nas figuras 109, 110 e 111 o desenvolvimento destas raízes prejudicam a estrutura, podendo levar à abertura de fendas e à separação dos blocos, podendo mesmo causar instabilidade na estrutura.

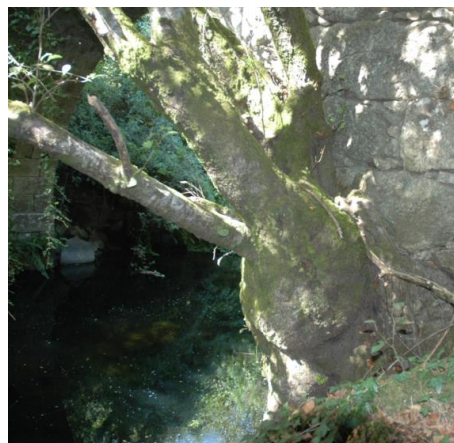
Figura 113: Ponte 8 – raízes no encontro

Nas pontes 7 e 8 existem árvores a desenvolverem-se entre os encontros. (figura 112 e 113)

Esta vegetação encontra-se muito desenvolvida nestes dois casos, à semelhança do já referido anteriormente para a árvore que cresce junto às fundações da ponte 2. Ainda se pode ver um arbusto a desenvolver-se no quebra-mar da ponte 9 (figura 114).

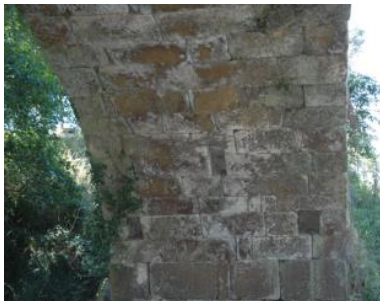
Esta erosão apresenta-se na forma arredondada dos cantos dos blocos, visível nos arcos, e no desgaste das guardas de pedra.

Figura 115: Ponte 1 - Erosão nos blocos

Esta erosão é causada pela ação da água e do vento, que arrasta partículas que vão desgastando a pedra e que, por outro lado, transportam sementes que podem germinar entre os blocos, levando ao desenvolvimento da vegetação, que com as suas raízes provocam ainda um maior desgaste das pedras. Por outro lado basta a ação mecânica da chuva e do vento para desgastar a pedra. Pode-se observar que os cantos dos blocos se apresentam bastante arredondados e que em alguns, partes da pedra foram já removidas.

Pode ainda referir-se que esta erosão se pode dever ao ataque de agentes biológicos e aos ciclos de gelo/degelo e de secagem/molhagem, que provocam a degradação do material.

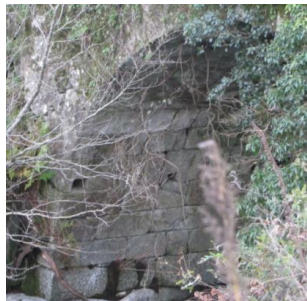
Figura 116: Ponte 2 - Erosão nos blocos

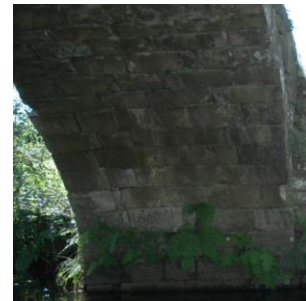
Figura 117: Ponte 3 - Erosão nos blocos

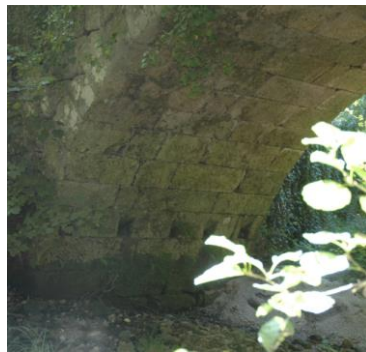
**Figura 119: Ponte 7 - Erosão nos
blocos**

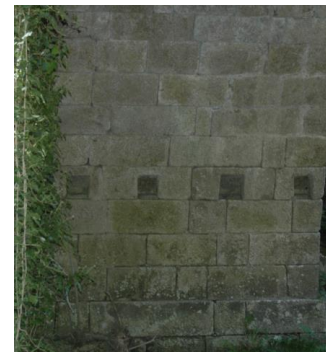
**Figura 120: Ponte 8 -
Erosão nos blocos**

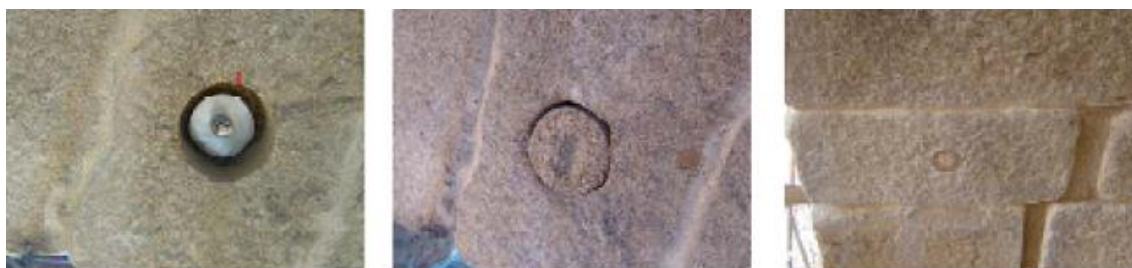
Figura 122 – Remate com pedra na ponte de Negrelos (Alves, A.)

A execução desta técnica inicia-se pela marcação do local e posterior execução dos furos, recorrendo a material de corte rotativo e fazendo com que esse orifício seja realizado no centro da pedra para não provocar laminação das suas extremidades. De seguida colocam-se os tirantes em bainhas de PVC previamente posicionadas nos furos. Posto isto passa-se à colocação das cabeças de ancoragem e ao aperto dos tirantes, fazendo-se posteriormente a injeção com calda de cimento dos orifícios dos tirantes. Para não causar impacto visual, deve-se cortar os varões que ficam à vista, fazendo-se o remate final com uma pedra semelhante à existente (pedra de capeamento).

Esta técnica foi utilizada no caso da ponte de Negrelos (Alves, A.), que apresentava igualmente fendilhações longitudinais do arco. Foi também feito o remate com uma pedra de capeamento para não destoar o efeito dos tirantes visualmente. Na figura 122 é possível observar o efeito da pedra de capeamento na referida ponte.

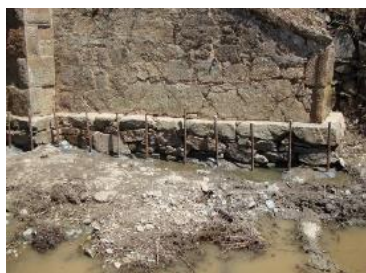
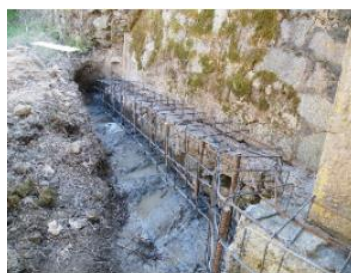
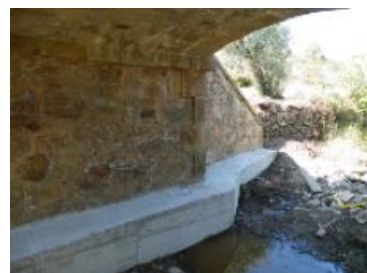
Figura 123 – Construção de viga de embasamento – Pontão de Arriacha (Alves, A.)

a) Colocação dos ferrolhos

b) Execução da armadura da viga de embasamento

c) Viga de embasamento após betonagem

Deste modo propõe-se a execução de uma viga de embasamento realizada de forma a proteger as fundações, criando-se posteriormente um enrocamento de forma a esconder este elemento de betão.

O método de execução da viga de embasamento nas fundações foi utilizado no Pontão da Arriacha (Alves, A.), como se pode observar nas figuras seguintes (figura 123).

A execução das vigas de embasamento inicia-se com a furação dos locais para a colocação dos ferrolhos que criarão a ligação com o solo, sendo de seguida injetados com calda de cimento para assegurar a sua estabilidade (figura 123a). De seguida é feita a armadura da viga de embasamento (figura 123b) procedendo-se de seguida à sua cofragem e betonagem (figura 123c). A dimensão da viga deverá ser verificada no local dependendo da ponte em questão. Poderá no fim fazer-se um enrocamento para evitar a dissonância visual do elemento de betão.
